MİLLİ SARAYLAR

SANAT-TARİH-MİMARLIK DERGİSİ SAYI: 13/2014

Koruma Tüzük ve Belgeleri Işığında Müze-Sarayların Koruma/Onarım Prensipeleri Üzerine Bir Değerlendirme

Dolmabahçe Sarayı Saltanat Kapısı Duvarlarına Ait Malzemelerin Nitelik ve Dönem Analizi

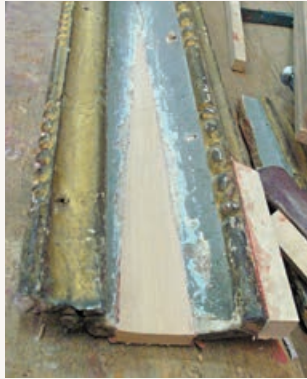
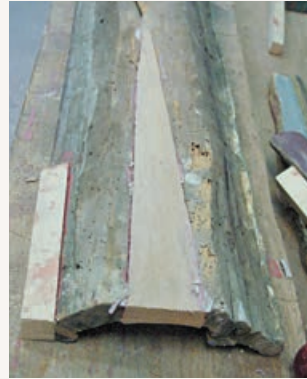
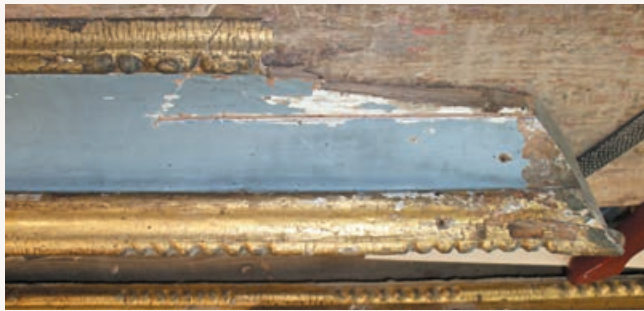
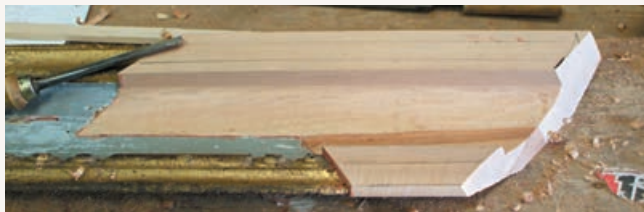
Resim 5
Özgünlüğün korunabilmesi için sadece çok hasarlı kısımları yeni ahşapla değiştirilen pencere pervazları ve ahşap kaplamalar, Aynalıkavak Kasrı Restorasyonu, 2009

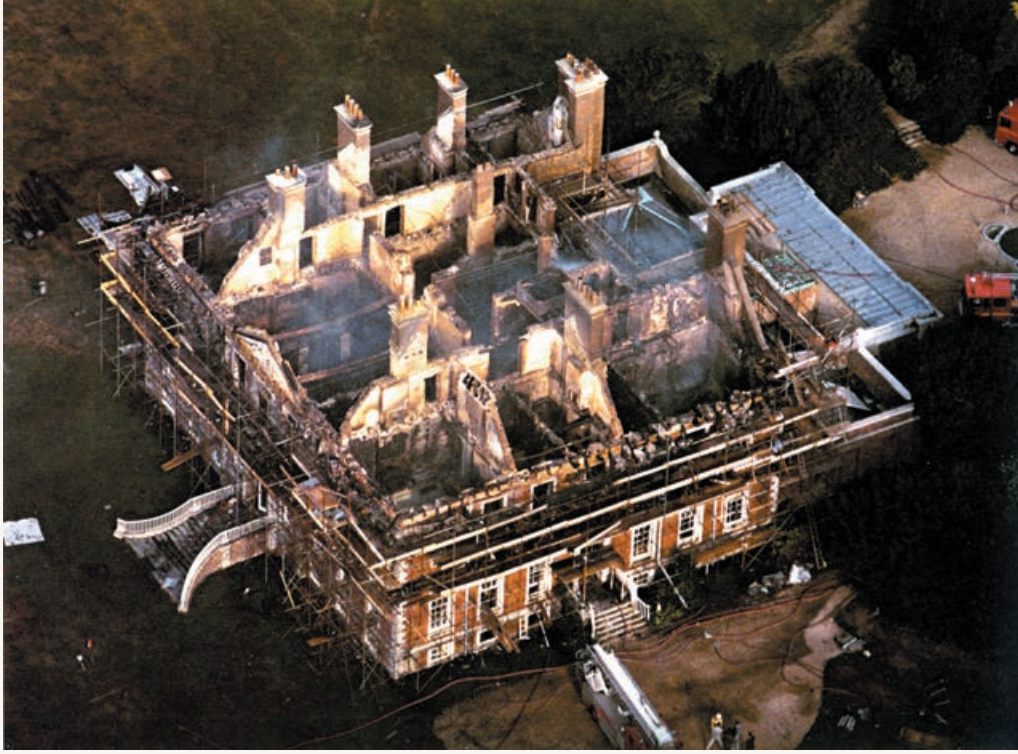
Resim 8
İngiltere'de National Trust'a bağlı Uppark Malikânesi (yapımı 1690'lar), çatı ve üst katın büyük bölümünün yok olmasına sebep olan yangın sonrası, 1989 (The National Trust, 2004)

Deprem, tsunami, sel, kasırga ve yangın gibi afetler kültürel mirasın yapı ölçeğinde kaybına kadar varabilen, kısa sürede ve en büyük ölçüde zararı vermektedir (Resim 8-10). İnsanlardan kaynaklanan zararlar hırsızlık, vandalizm dışında, yanlış restorasyon uygulamaları ve yoğun kullanım nedeniyle oluşan bozulmalardan da kaynaklanmaktadır. Bilimsel araştırmaya dayanmayan, uygun olmayan malzeme ve yöntemlerle yapılan müdahaleler geri dönüşü olmayan hasarlara ve özgün malzeme kaybına neden olmaktadır. Uygun olmayan çevresel koşullar; sıcaklık, nem, ışık ve kirleticiler ile bu koşullara bağlantılı biyolojik bozulma ve çözünabilir tuzlardan kaynaklanan sorunlar ise önlenmediği durumda kültürel mirasa özgünlük değerini kaybettirecek ölçüde önemli zararlar vermektedir.

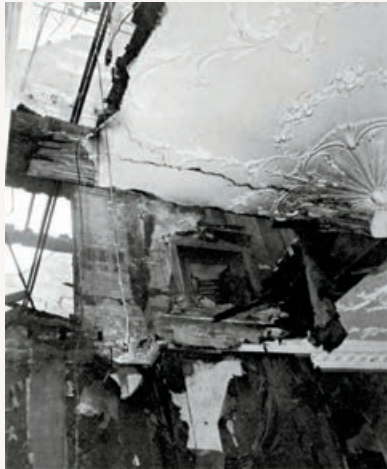
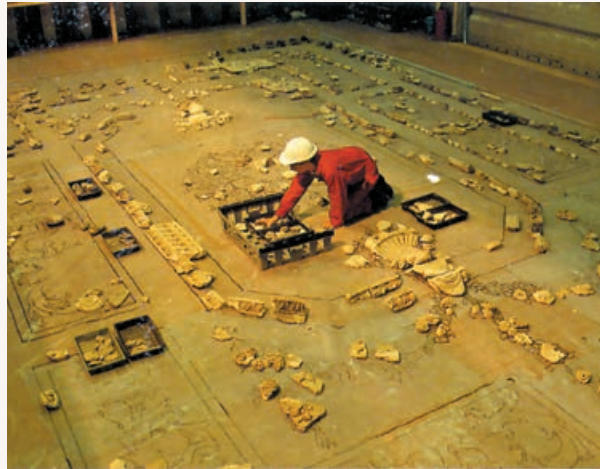
Resim 10

Uppark Malikânesi, hasar gören bir tavanın alçı bezemelerinin yeniden yapımında sağlam kalabilen özgün elemanların kullanılması, (Rowell ve Robinson 1996)

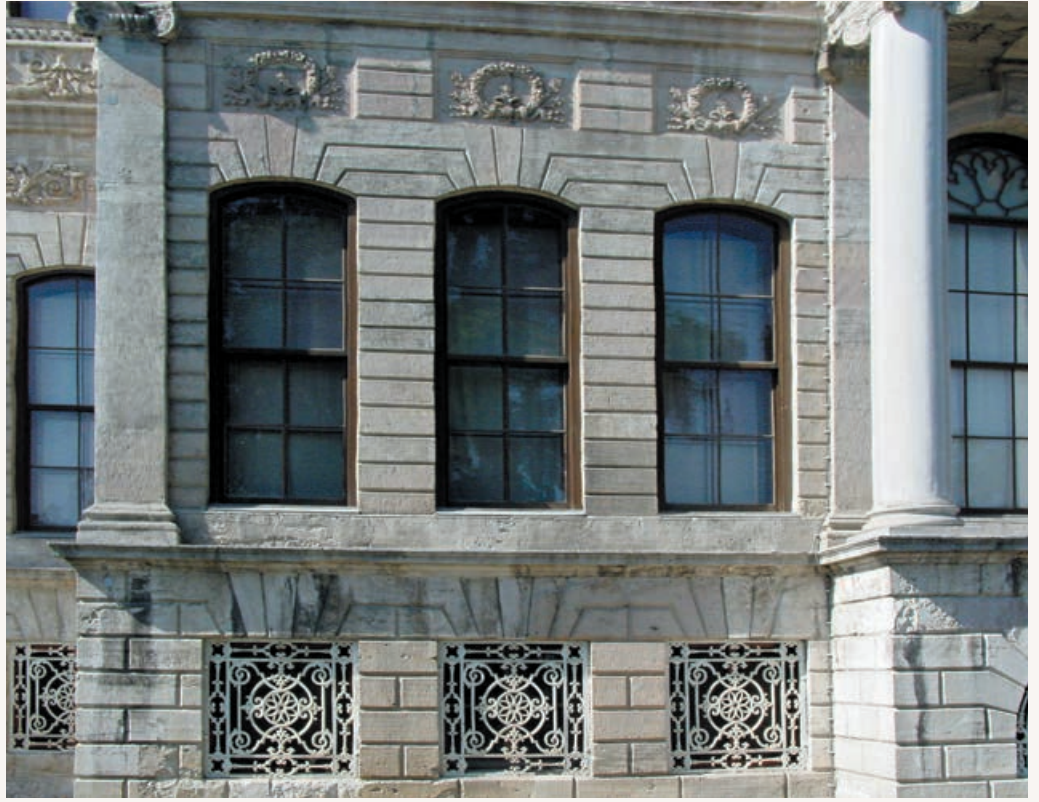
Resim 2a-2b-2c-2d
Dolmabahçe Sarayı dış
cephelerinde kullanılan
tüfler

Bu tüflerin en çok kullanıldığı yerlerden biri antik Cyzycus (Belkız) kenti ve burada inşa edilmiş ünlü Hadriyanus mabedidir. Antik Cyzycus kenti surlarında, Erdek Kalesi'nde, Sultan Ahmet Camii'nin dış avlusundan medrese sokağına açılan kapısının kemerlerinde ve Valens kemerinde yer yer Şirinçavuş tüfleri kullanılmıştır. Şirinçavuş tüflerinin 1850-1870 yılları arasında İstanbul'da yapılan saray ve benzeri büyük anıtsal yapılarda ve onarımlarda da kullanılmış olduğu belirtilmektedir, (Erguvanlı ve diğ., 1989). Örneğin, Dolmabahçe Sarayı'nın ön beden duvarlarında ve cadde üstündeki Saltanat kapısı girişinde kemerde, ayaklarda, iç tarafta iri feldspatlı (sanidin), beyaz pembe renkli tüfler kullanılmıştır (Eren, 1998; Gürdal ve diğ. 2000). Bu tüflerin genellikle, benzer özellik taşımaları nedeniyle küfeki taşı ile birlikte kullanımı daha yaygındır (Resim 2a-2b-2c-2d).
